## KAZA RAPORU

| Faaliyet | ULUDAĞ WOLFRAM KULVARI(DİYAGONAL ROTASI) | | | | | | |
| Faaliyetin Tarihi | 26-27.01.2018 | Yeri | ULUDAĞ | Süresi | KAMPLI 2 GÜNLÜK | Türü | KİŞ |

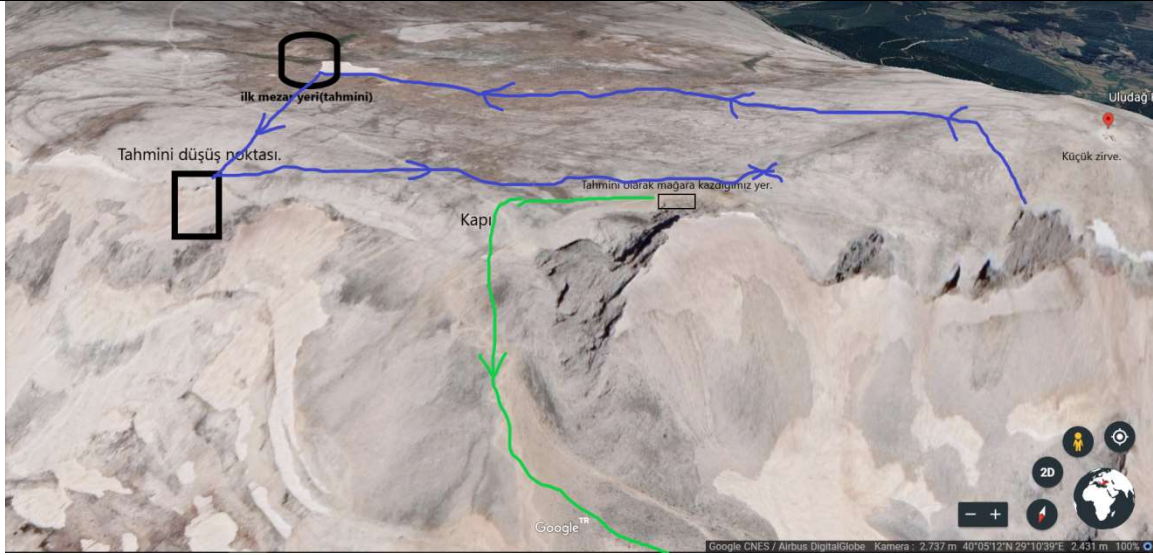
| Harita | | | | | | | |

| | <p>Mavi hat bizim takip ettiğimizi düşündüğümüz tahmini hattır. Orada belirtilen mezar, düşüş yeri ve mağara tahmini konumlarıdır. Yeşil hat ise kurtarma ekibi geldikten sonra indiğimiz hattır.</p> | | | | | | |
